«Golgothas Jerusalem. Die Aufdeckung
der Kreuzigungsstelle Christi»
Πρακτικά 12ου Διεθνούς Συνεδρίου
Χριστιανικής Αρχαιολογίας
Bonn 1991, Munster 1995
τμ.ΙΙ, σ.964-968

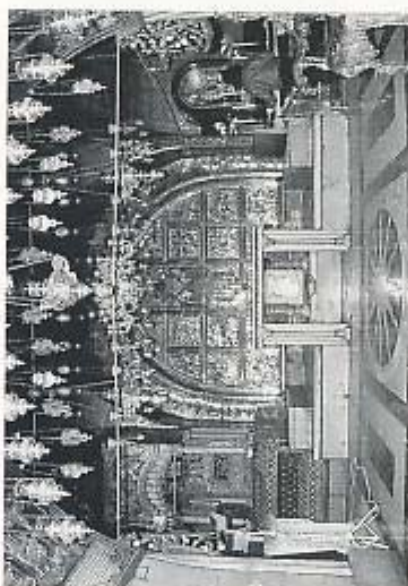
a. Der Griechisch-Orthodoxe Golgotha mit den Steinplatten von 1805. Ansicht vor der Intervention am 27. 4. 1988.

Nach allen erwähnten eingehenden Studien und der zeichnerischen wie auch photographischen Aufnahme des gesamten Bereiches konnten wir am 27. April 1988 mit einer anderen Arbeit beginnen. Nach und nach wurden die massiven Steinplatten entfernt (Taf. 131b), die im Museum des Patriarchats als historische Dokumente aufbewahrt werden sollen. Die darunter befindliche und aus Mörtel und losen Steinen bestehende Schicht, die als Füllmaterial diente, wurde vorsichtig abgetragen, so daß allmählich die Form des Felsen zum Vorschein kam. Das Gestein, ein gemischter Kalkstein unterschiedlicher Härte, weist eine eher graue Farbe auf. Seine Form wechselt, in Höhe und Tiefe unregelmäßig, was jedoch bei einem Naturfelsen nicht ungewöhnlich ist (Taf. 132a).

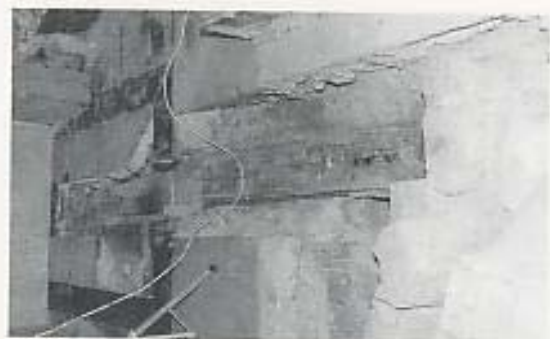
b. Golgotha, Kreuzigungsstelle, NO-Ecke links vom Altar. Nach Entfernung der Steinplatten sind Teile von früheren Bodenresten sichtbar.
